La reparación de los monumentos antiguos en España

LA REPARACIÓN DE LOS MONUMENTOS DE LA PRIMERA ZONA:
PROVINCIAS DE PALENCIA, ZAMORA, LEÓN, ORENSE, LA CORUÑA, LUGO,
ASTURIAS Y SANTANDER

Arquitectura.
Mayo, 1933

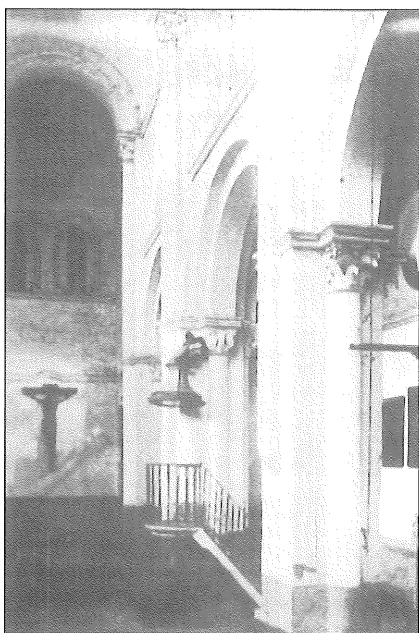
Zamora. Iglesia de Santiago del Burgo. Interior antes y después de la reparación.

También se han reparado algunos de los templos románicos de Zamora: Santo Tomé y Santiago el Viejo, que representan la época arcaica de este arte, y La Magdalena y Santiago del Burgo, que muestran ya una arquitectura formada, en plena madurez. Estas iglesias, como tantas otras, han sido mutiladas y desfiguradas por obras posteriores, sin interés alguno artístico ni arqueológico: sus interiores fueron encalados, sus pavimentos han subido considerablemente, desfigurando sus proporciones primitivas; tapáronse o mutiláronse antiguas ventanas, abriendo bárbaramente huecos nuevos; a ocultar el templo y modificar su aspecto exterior contribuyeron una porción de pobres construcciones y cobertizos que se han ido agregando a través de los siglos, entre ellas la sacristía, cuya necesidad no se dejaba sentir en la época románica. En Santo Tomé se gastaron 6.000 pesetas en tirar el almacén que ocultaba la fachada norte y una sacristía inmediata, en descubrir la puerta, en abrir y reparar las ventanas de los testeros de las capillas de la cabecera, en rehacer las bóvedas de éstas con cerchones de madera y reparar todas las cubiertas. Tres mil invirtiéronse en Santiago el Viejo en desmontar el presbiterio, muy volcados todos sus muros, y en reconstruirle, haciendo de cerchones de madera la bóveda de medio cañón que tuvo y había desaparecido a causa de la ruina. En Santa María de la Orta —para cuyas obras se han concedido 1.500 pesetas—, comiéntase ahora a desencalar su interior. De mayor importancia que las anteriores fue la reparación de Santiago del Burgo, que importó algo menos de 20.000 pesetas; desencalaronse también muros y bóvedas, derribóse la sacristía y unas construcciones que ocultaban la fachada sur; se rehicieron dos contrafuertes, descubriéndose la puerta de los pies, el rosetón sobre ella, que hubo que reparar, y otros huecos primitivos; se consolidaron algunas bóvedas, rebajóse el pavimento, ya que el antiguo estaba a 1,10 metros bajo el actual, y se han reparado la cubierta de la torre y los tejados.

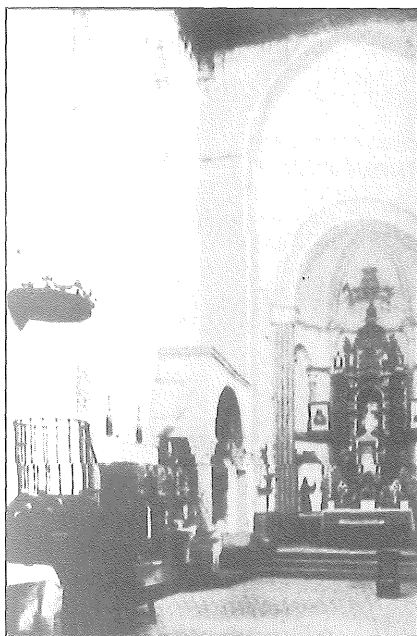
Zamora. Iglesia de Santa María Magdalena. Arriba: Interior antes de la reparación.

En La Magdalena, 7.000 pesetas permitieron desencalar el interior, abrir antiguos huecos tapiados, poner cristales en todos ellos, hacer practicable la puerta de los pies que daba a un corral, recubrir con tablas los elementos de la tosca armadura de la nave y avanzar el altar mayor para la mejor visualidad del ábside.

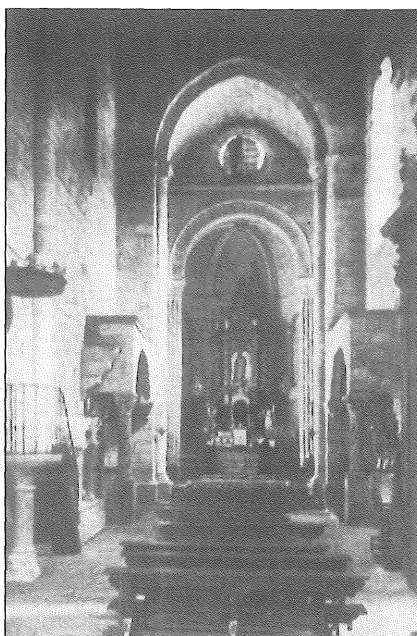
Abajo: Interior después de la reparación.
